# Vriescel Plukon Ommel

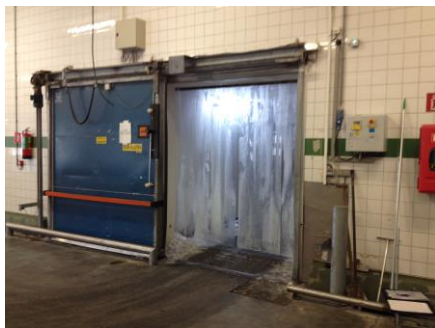
## Situatie Oud

- Schuifdeur met een strokengordijn, welke relatief langzaam open en dicht gaat, waardoor de schuifdeur veel open staat.
- Veel koude verlies met als gevolg veel energieverlies.

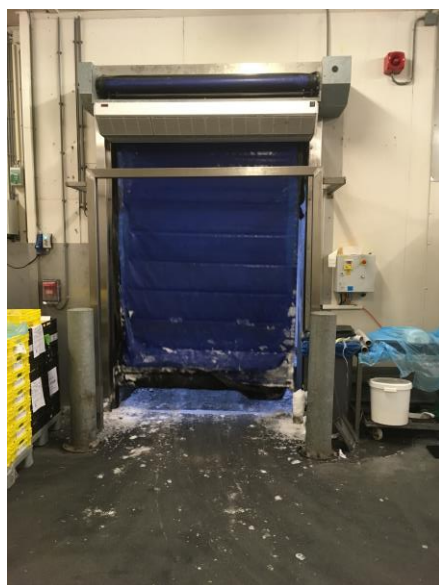
## Oplossing

- In eerste instantie één SST TK100 vriesceldeur ter afsluiting aan de warmste zijde (laaddock).
- Na een half jaar een tweede SST TK100 vriesceldeur aan de productiezijde.
